文化財建造物の耐震改修事例

—旧緒方洪庵住宅を事例として—

一般財団法人 建築研究協会
守屋 友貴

文化財名称：旧緒方洪庵住宅(大阪府大阪市東区北浜)

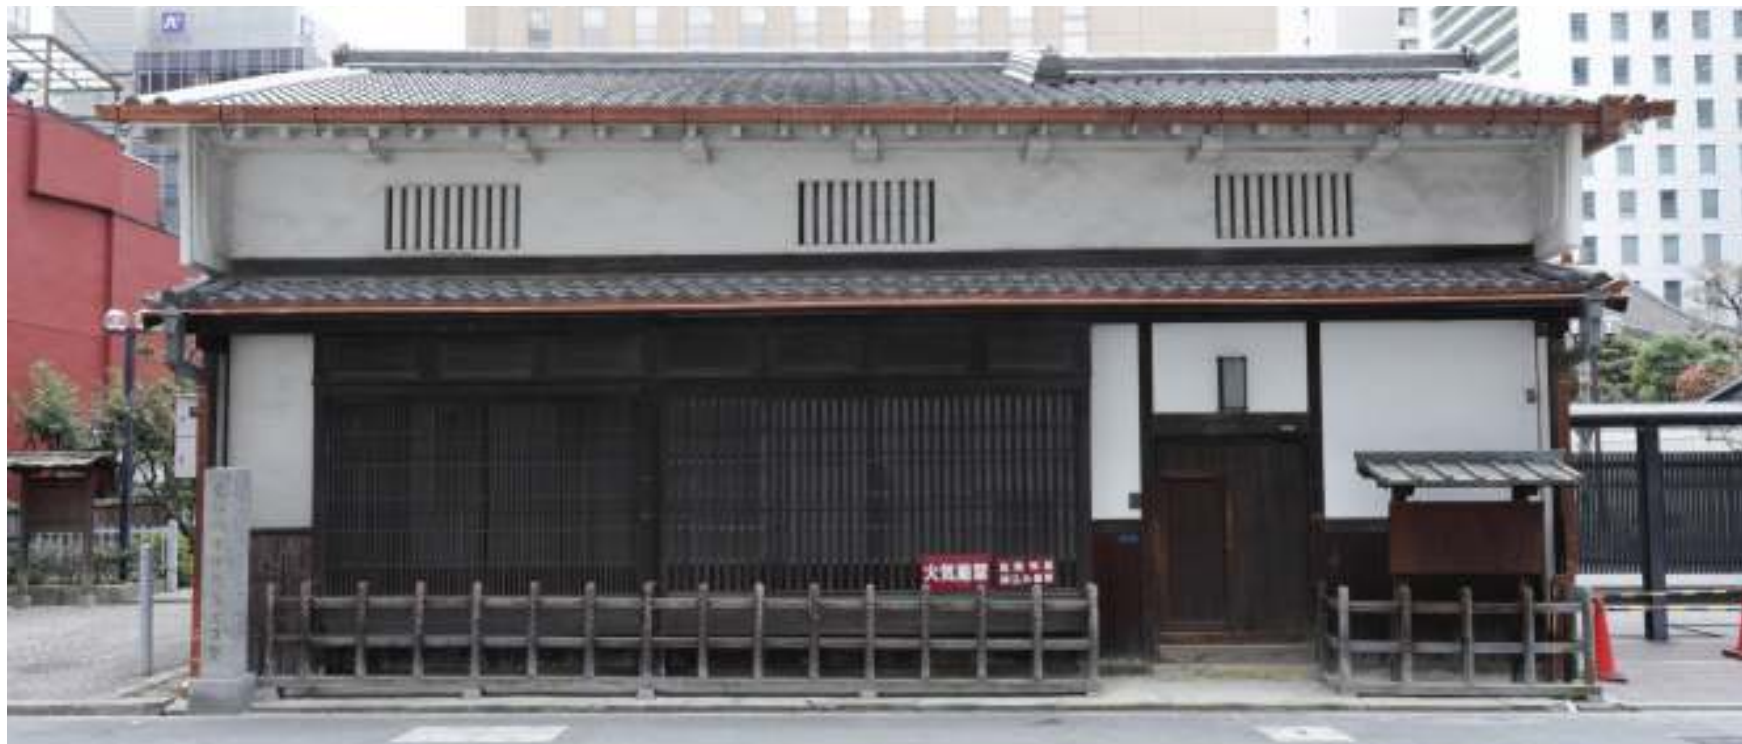
構造形式：厨子二階建、棧瓦葺

江戸末期大阪の船場町家住宅の代表
現存する唯一の蘭学塾の遺構
昭和51年解体修理を機に広く一般に公開されている

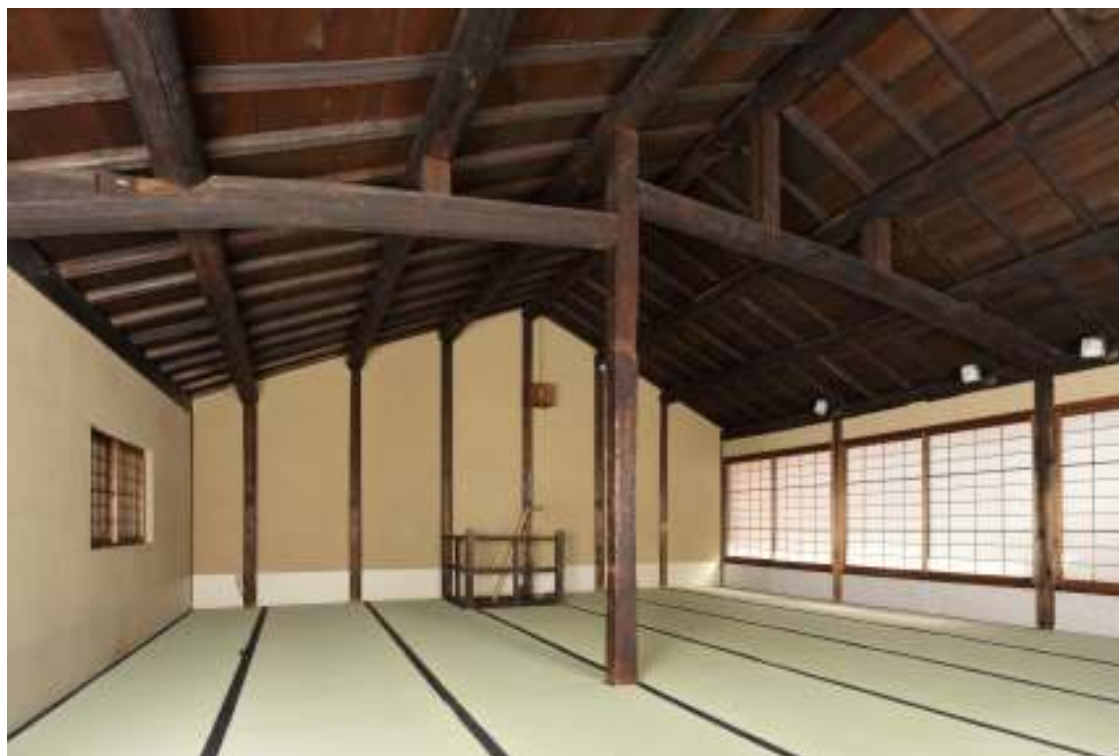
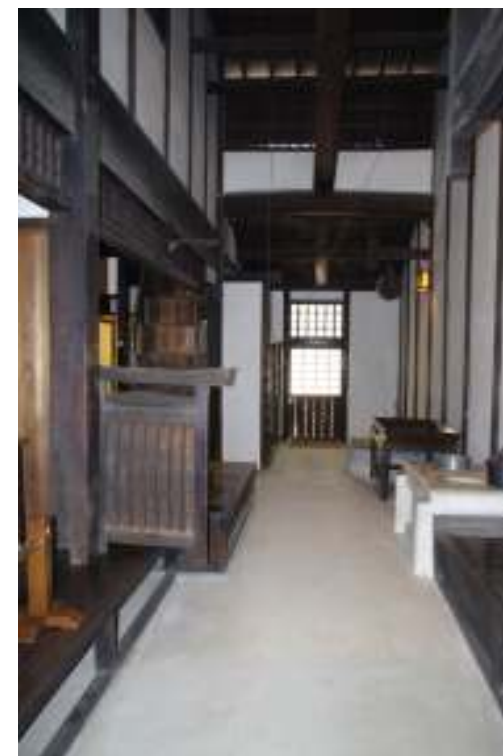
三棟からなる主屋と附属の土蔵

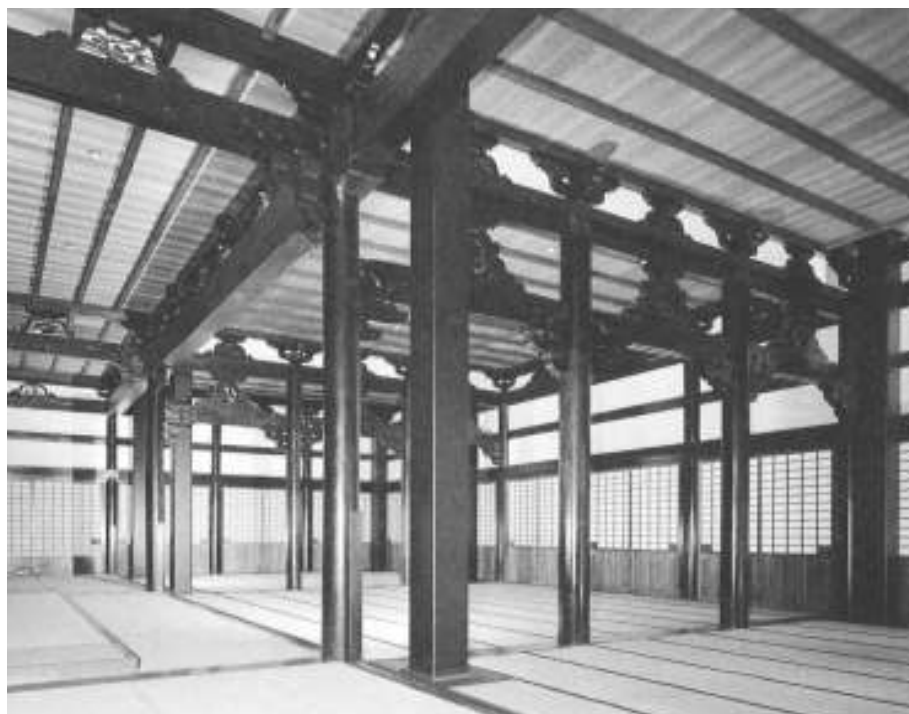
↑重要文化財 浄興寺本堂（室内に鋼製フレーム）

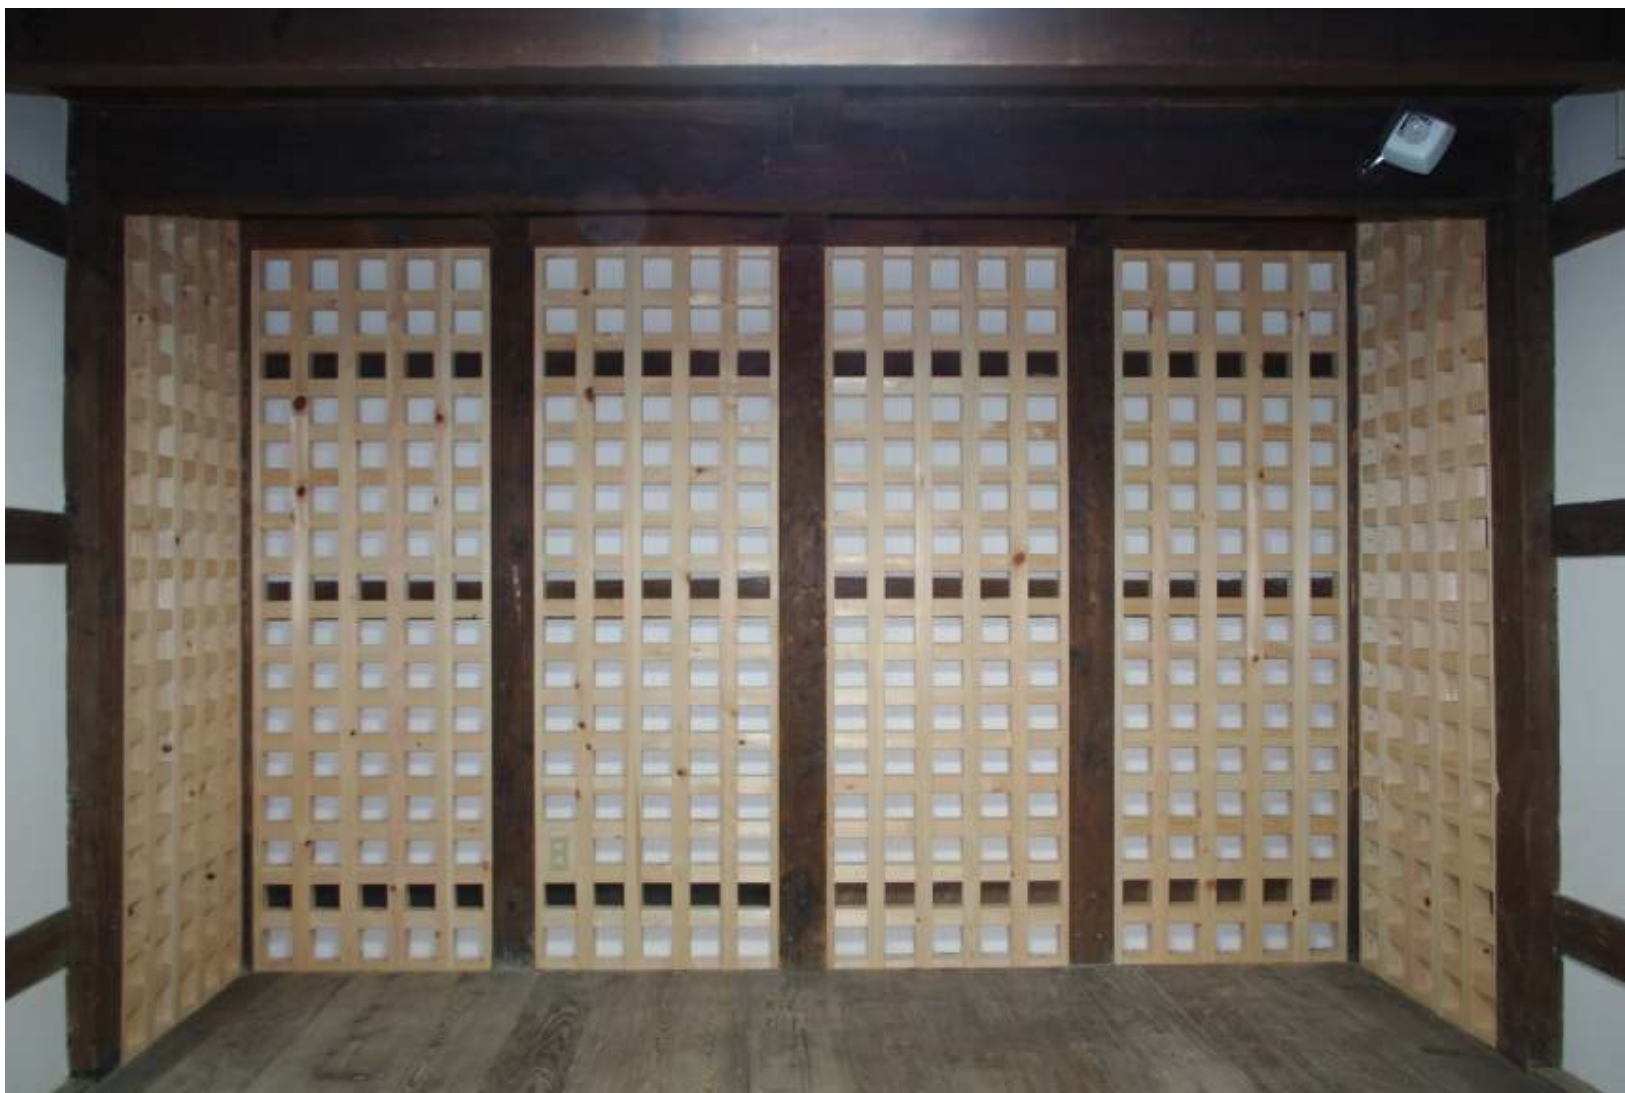
- ・1階の壁散部分に面格子壁の設置

土蔵に設置した面格子壁

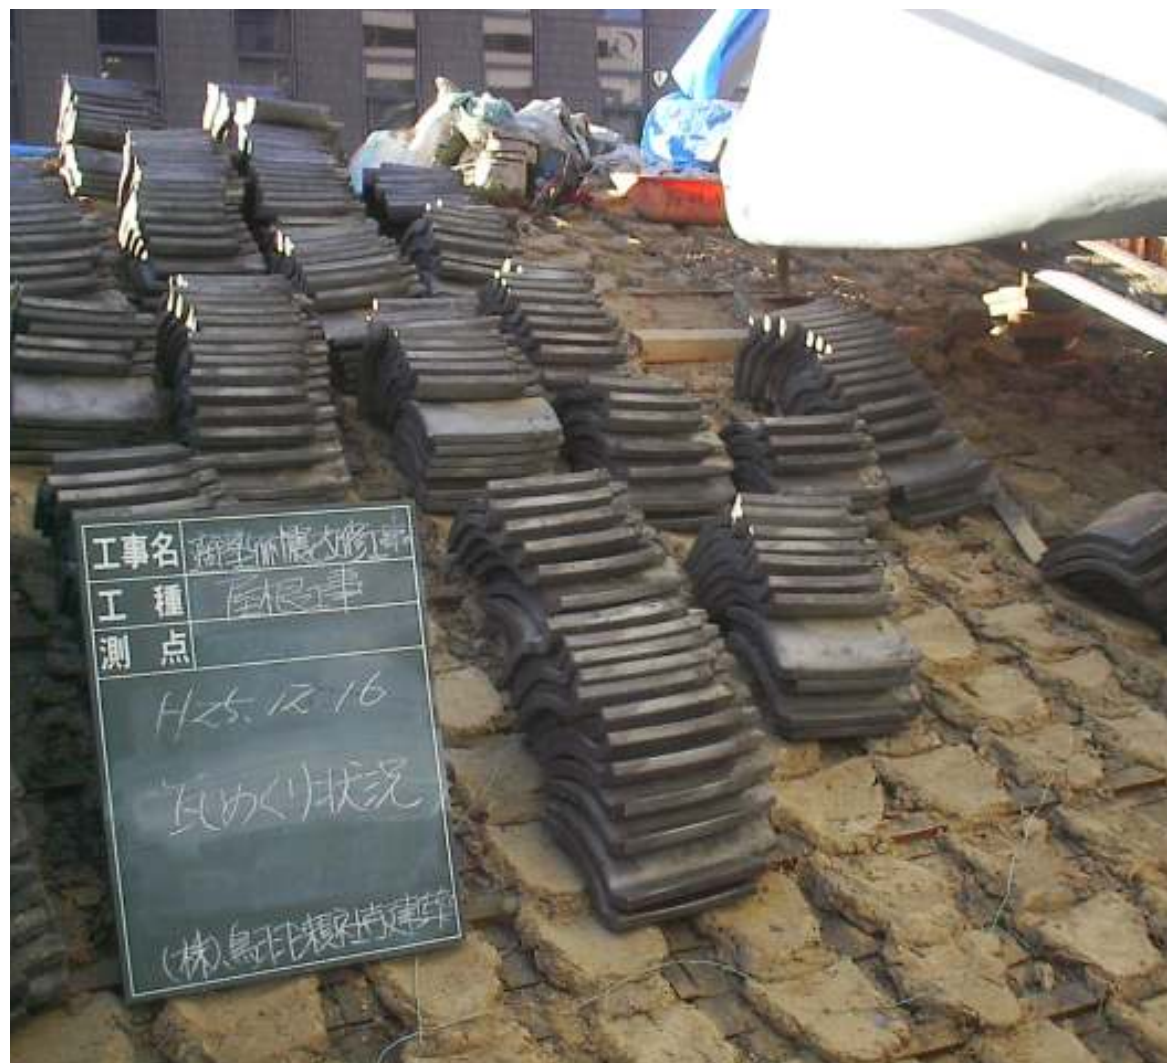
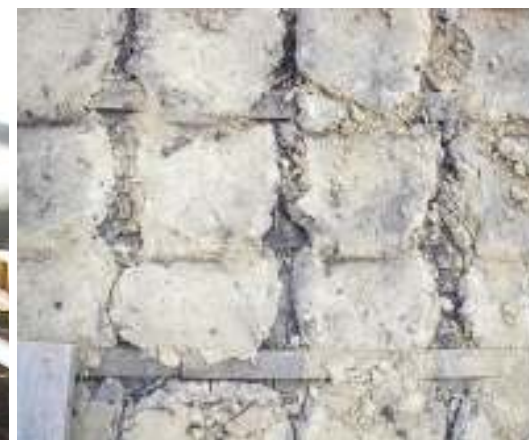
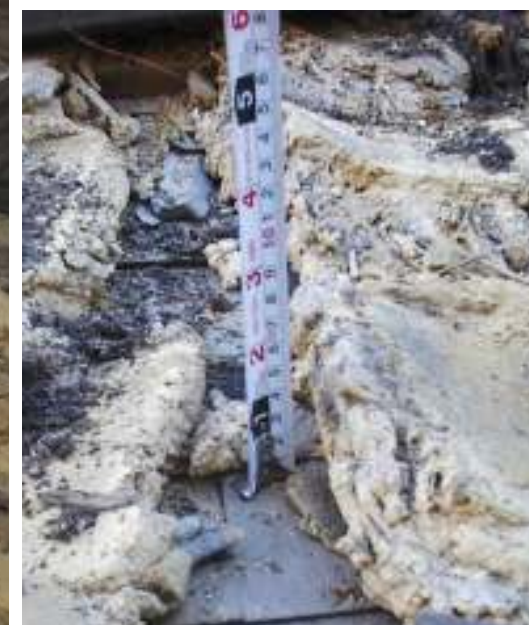
瓦葺を土葺から空葺に変更

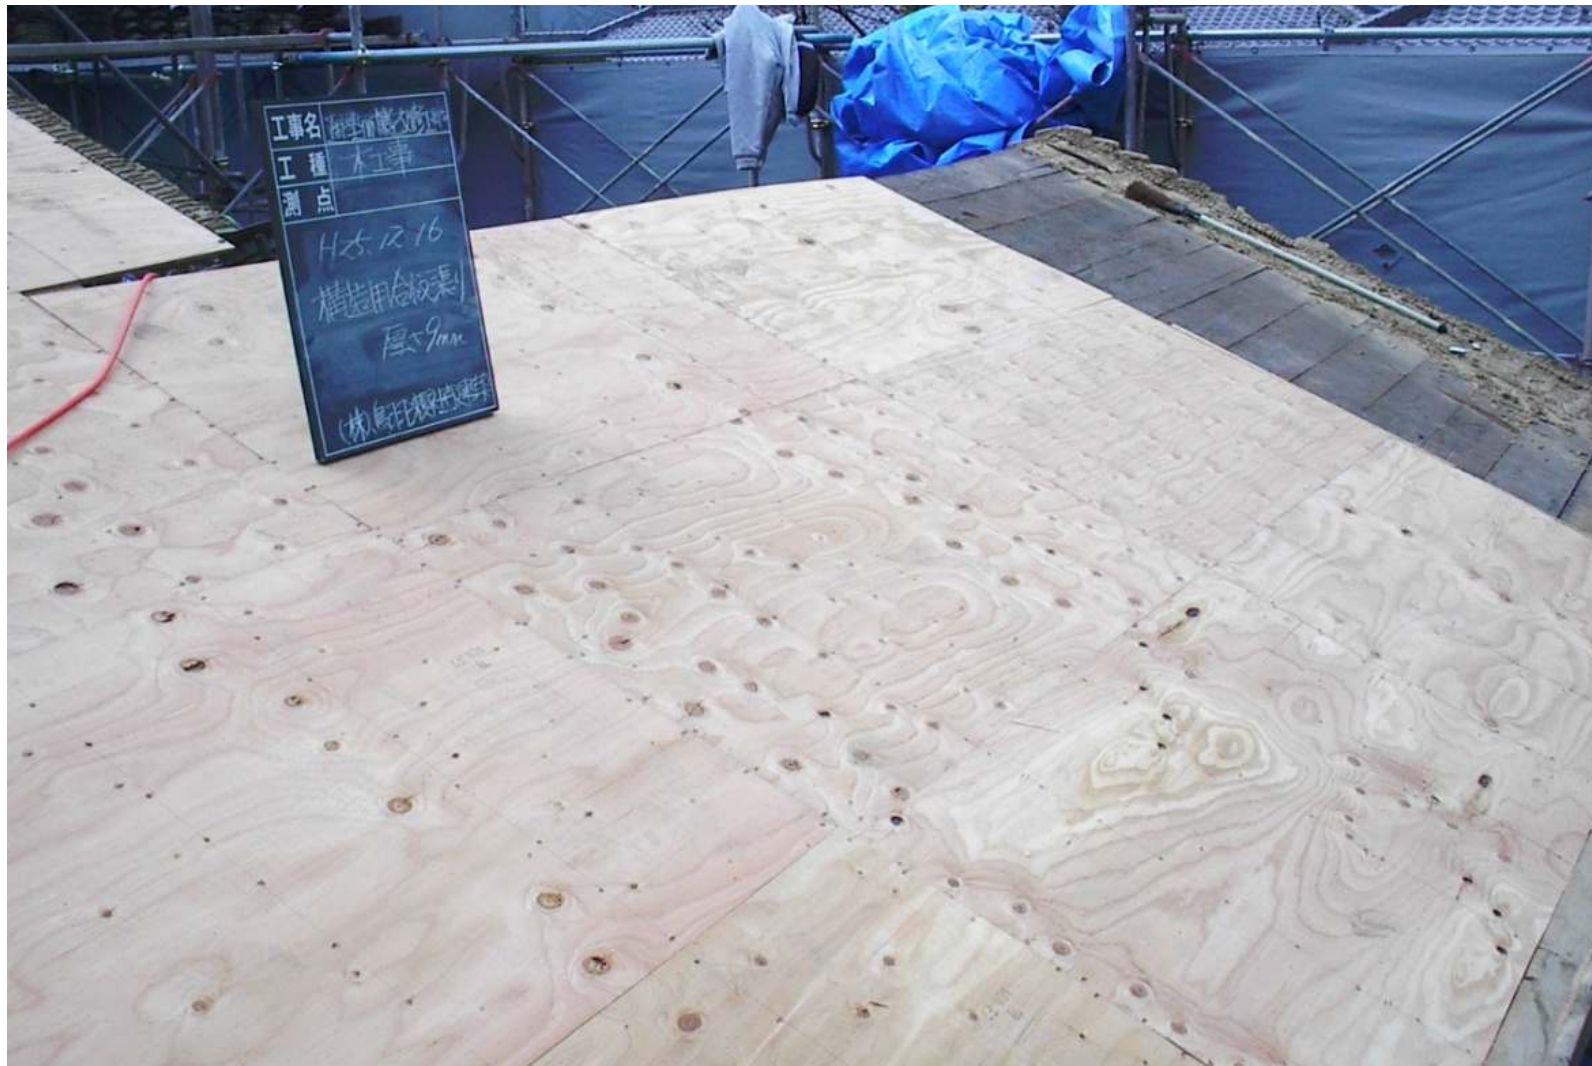
屋根に設置した構造用合板

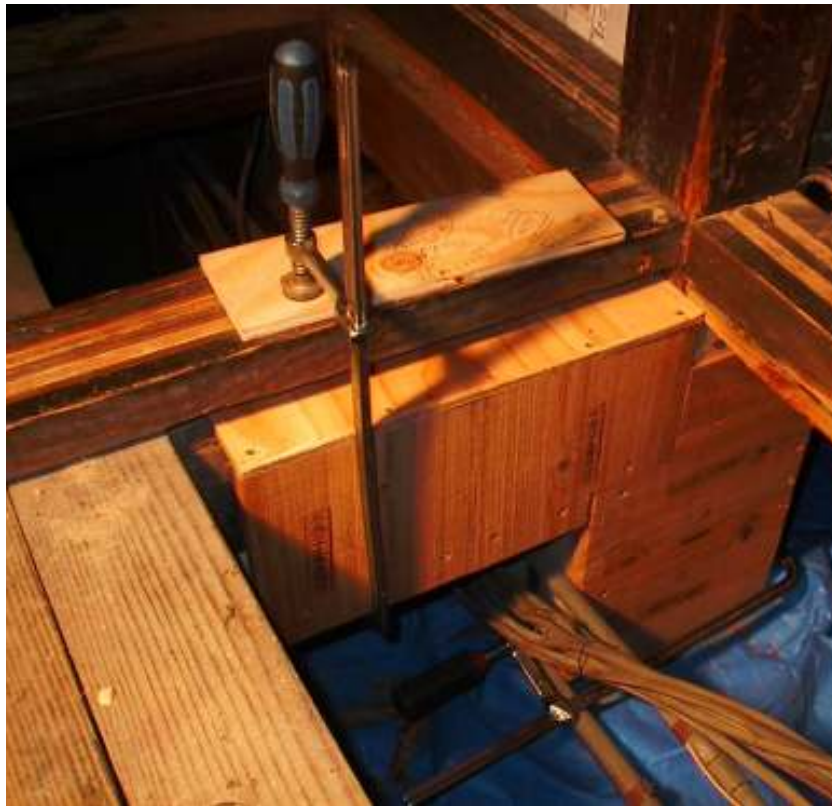
床下・小屋裏に設置した仕口ダンパー

既存部材に添材を炭素繊維で巻き付け、
添材にダンパーを取り付け

↑既存の柱、大引に新しく木の板を巻いた状態

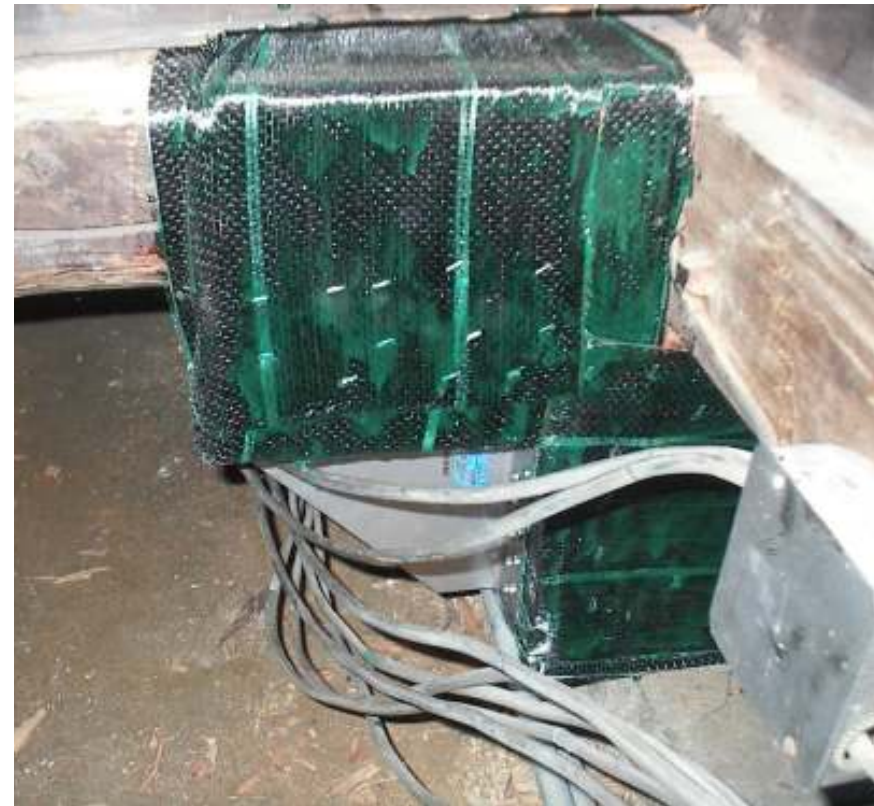
↑炭素繊維を巻き、仕口ダンパーを取り付けた状態

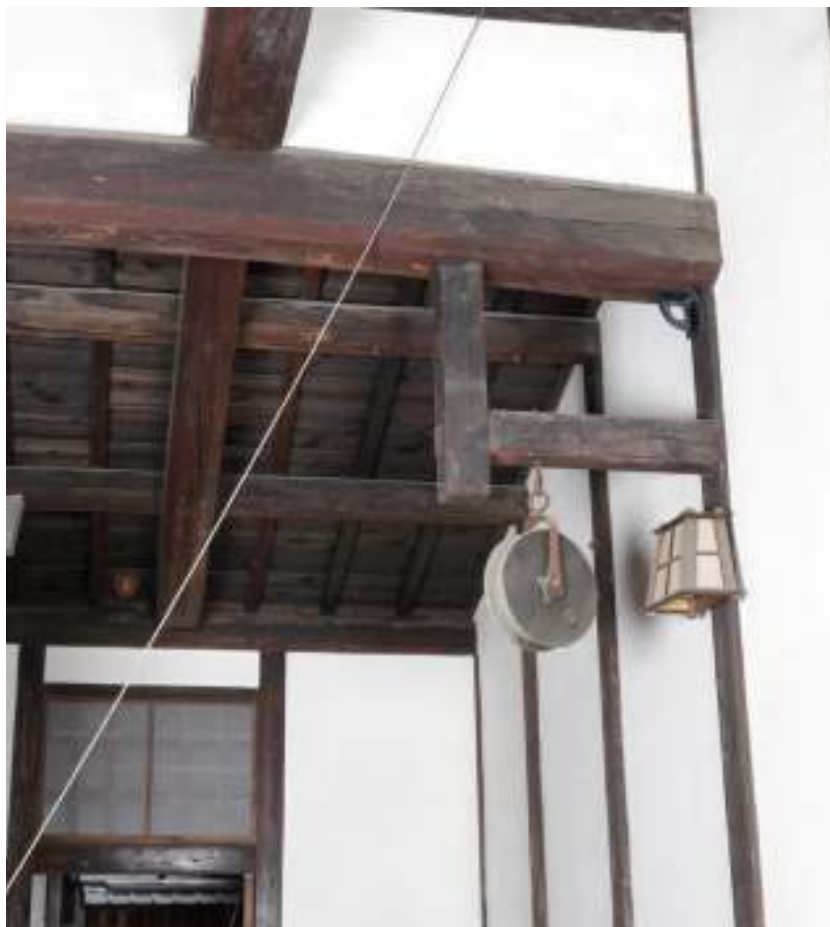
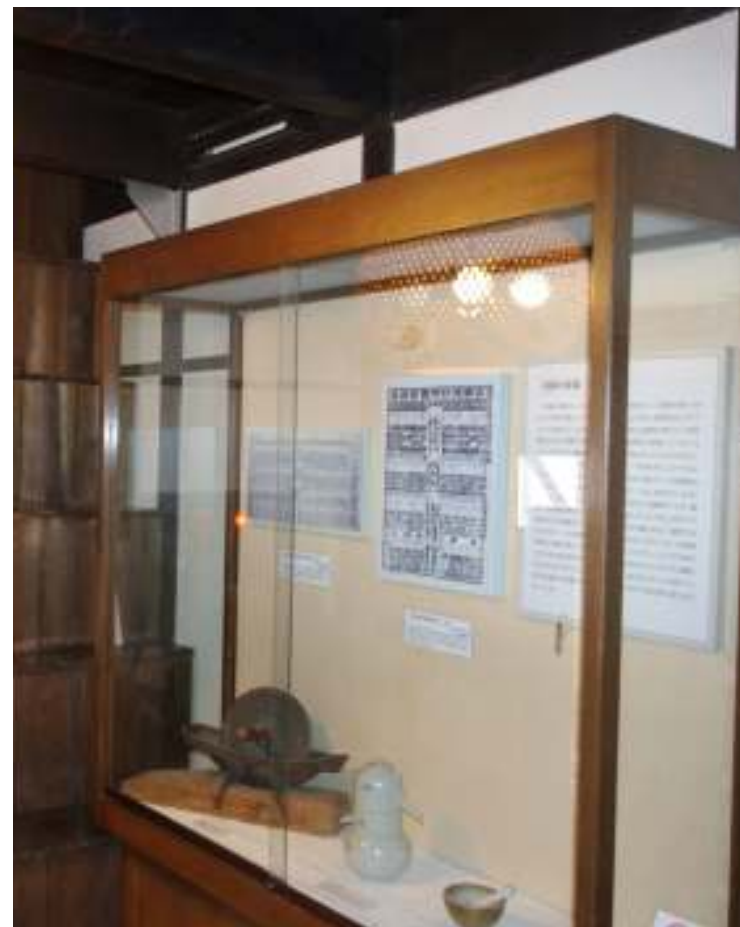
見え掛り部分に設置した耐震リング及び 仕口ダンパー

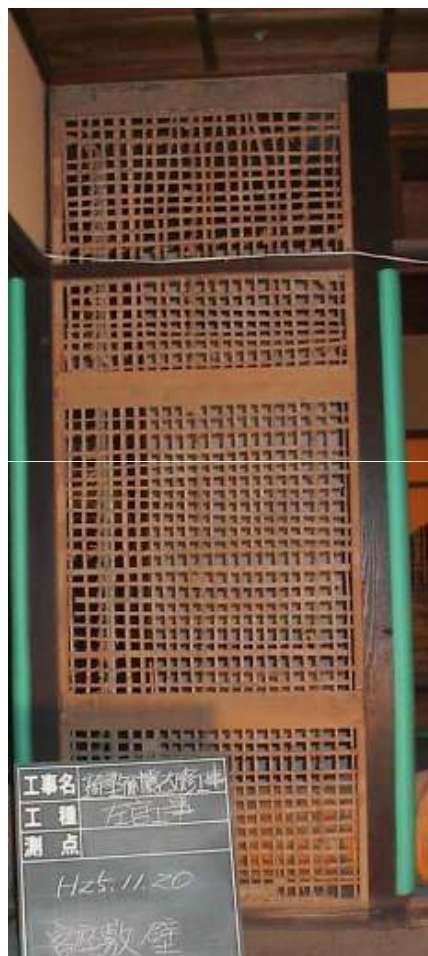
複合鋼板耐震壁の設置

↑既存壁の解体状況
小舞竹下地

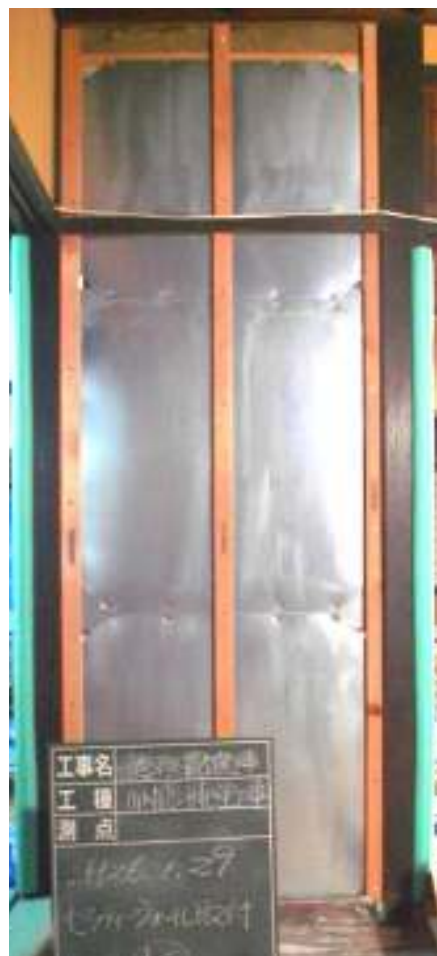
↑複合鋼板の設置状況

- 意匠的影響がない
壁内部に補強材を設置
- 耐久性を確保
結露が懸念される為、鉄製パネルに
結露防止塗料を塗る
点検窓を設置
- 設置箇所の検討
ダンパーを設置する箇所は当初材か
取替材かを目視で判断し、当初材を
避けて設置

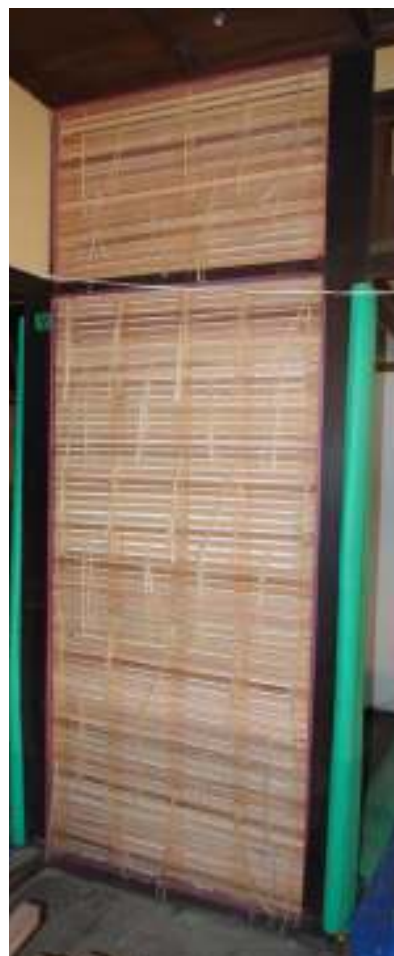
↑新設壁下地の設置状況
木摺下地

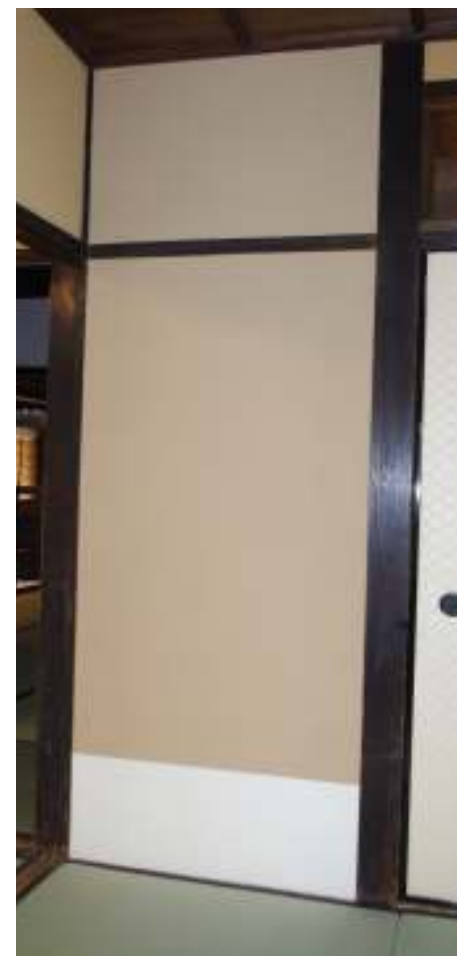
↑土塗壁復旧状況
聚楽塗り仕上げ
